介 護 保 険 最 新 情 報

介護ベッドに関する注意喚起について（依頼）
計 11 枚（本紙を除く）

介護ベッドに関する注意喚起について（依頼）

介護ベッドと柵や手すりとの間に首などが挟まれる事故に注意 －毎年死亡事故が発生しています－

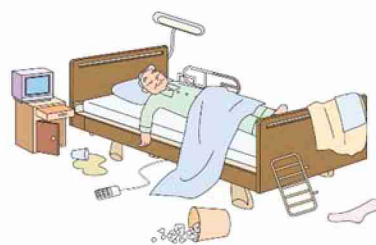
- ベッド周りは常に整理整頓し、利用者が無理な姿勢を取っていないか確認しましょう。その際、電源コードの上に重いものが置いてあると、断線し火災の原因になることがあります。使用しないときはプラグを抜いて、ホコリ等がたまっていないか確認しましょう。
